小型水库工程和堤防工程白蚁等害  
堤动物检查

采 购 需 求

北京市水务局  
2024 年 04 月

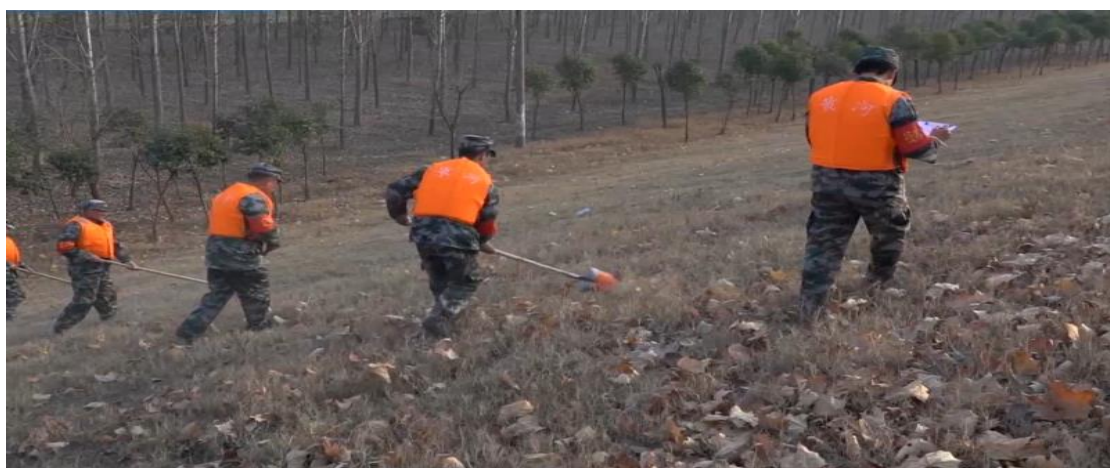
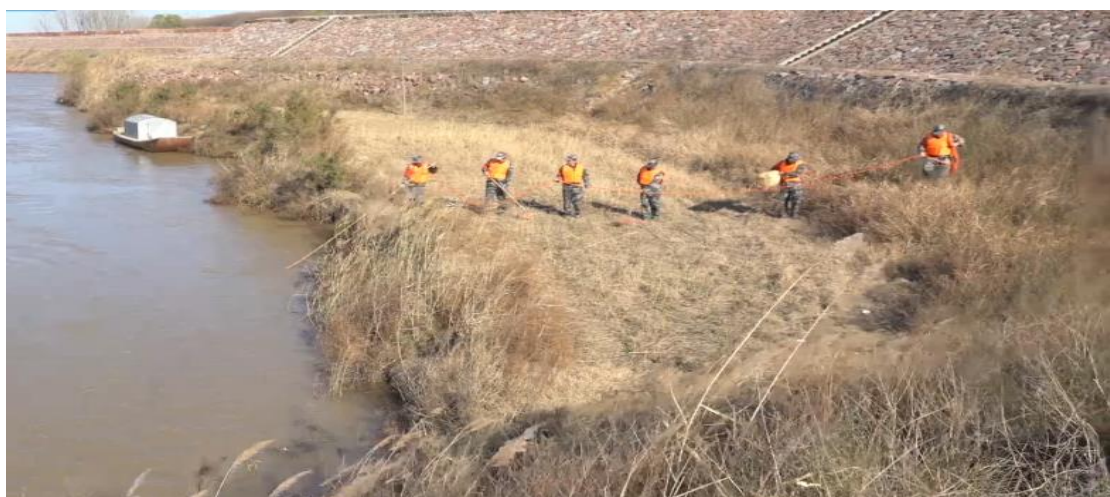
出发检查时，应按迎水坡水面线、堤顶、背水坡、堤腰、堤脚成横排分布前进，严禁出现空白点。对堤内情况要加强巡察。

检查时要注意横排走，不要纵排走；要查全堤，不要只查局部；要走草路，不要只走光路；要走泥泞路，不要只走干路。发现疑似险情要辨别真伪以及出险原因，并记录好时间、地点、现象。
